PROGETTO N. 6 DEL 18.02.2020

Chiesa di S. Agostino degli Scalzi

Lavori di messa in sicurezza del fronte est del Campanile

RELAZIONE TECNICA

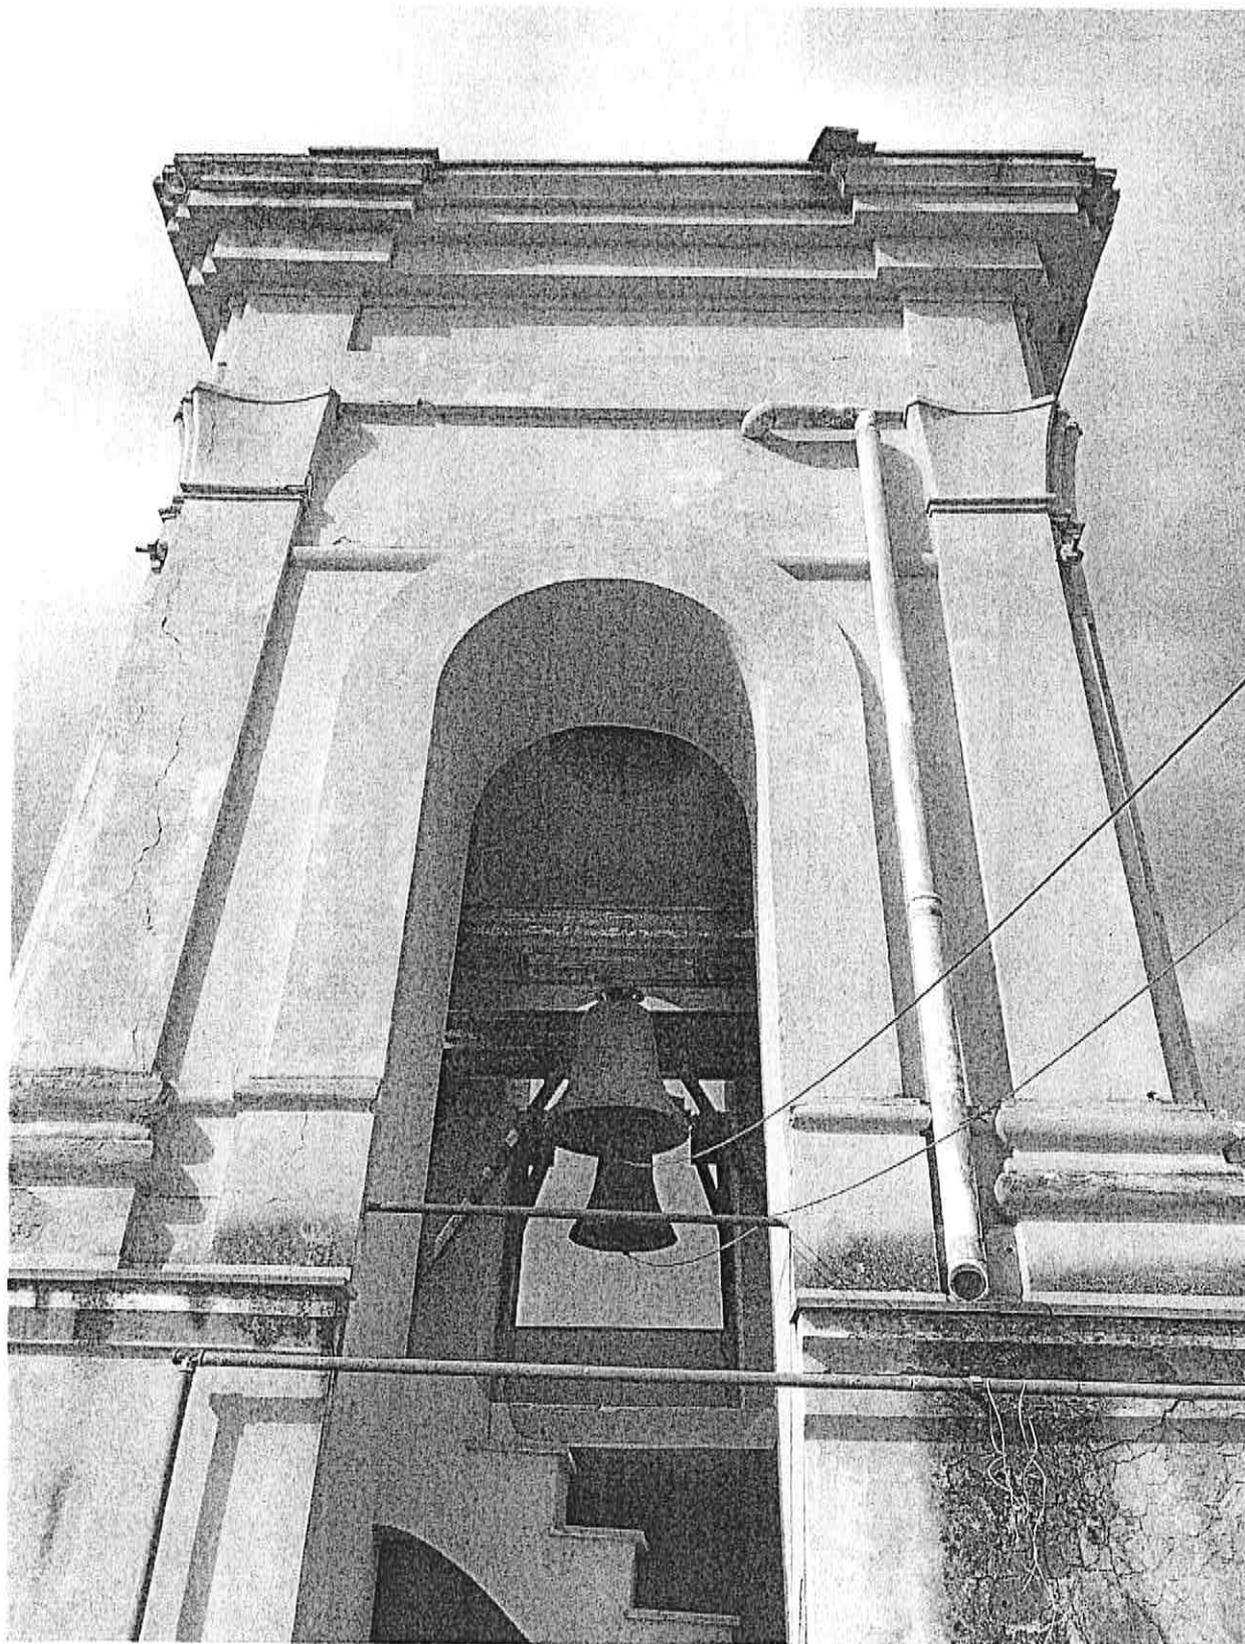
Tali lastre attualmente si trovano tutte lungo lo sporto della copertura del campanile prospiciente il prospetto est, lato maggiormente esposto agli agenti atmosferici, costituendo un pericolo per la pubblica incolumità in caso di precipitazione verso il basso.

Foto 1. Lastra di copertura del cornicione in fase di crollo.

Si provvederà, quindi, alla rimozione delle lastre distaccate ed in fase di crollo sul fronte est del campanile ed al riposizionamento mediante opportuni fissaggi, ripristinando i massetti di pendenze e applicando il nuovo manto impermeabilizzante.

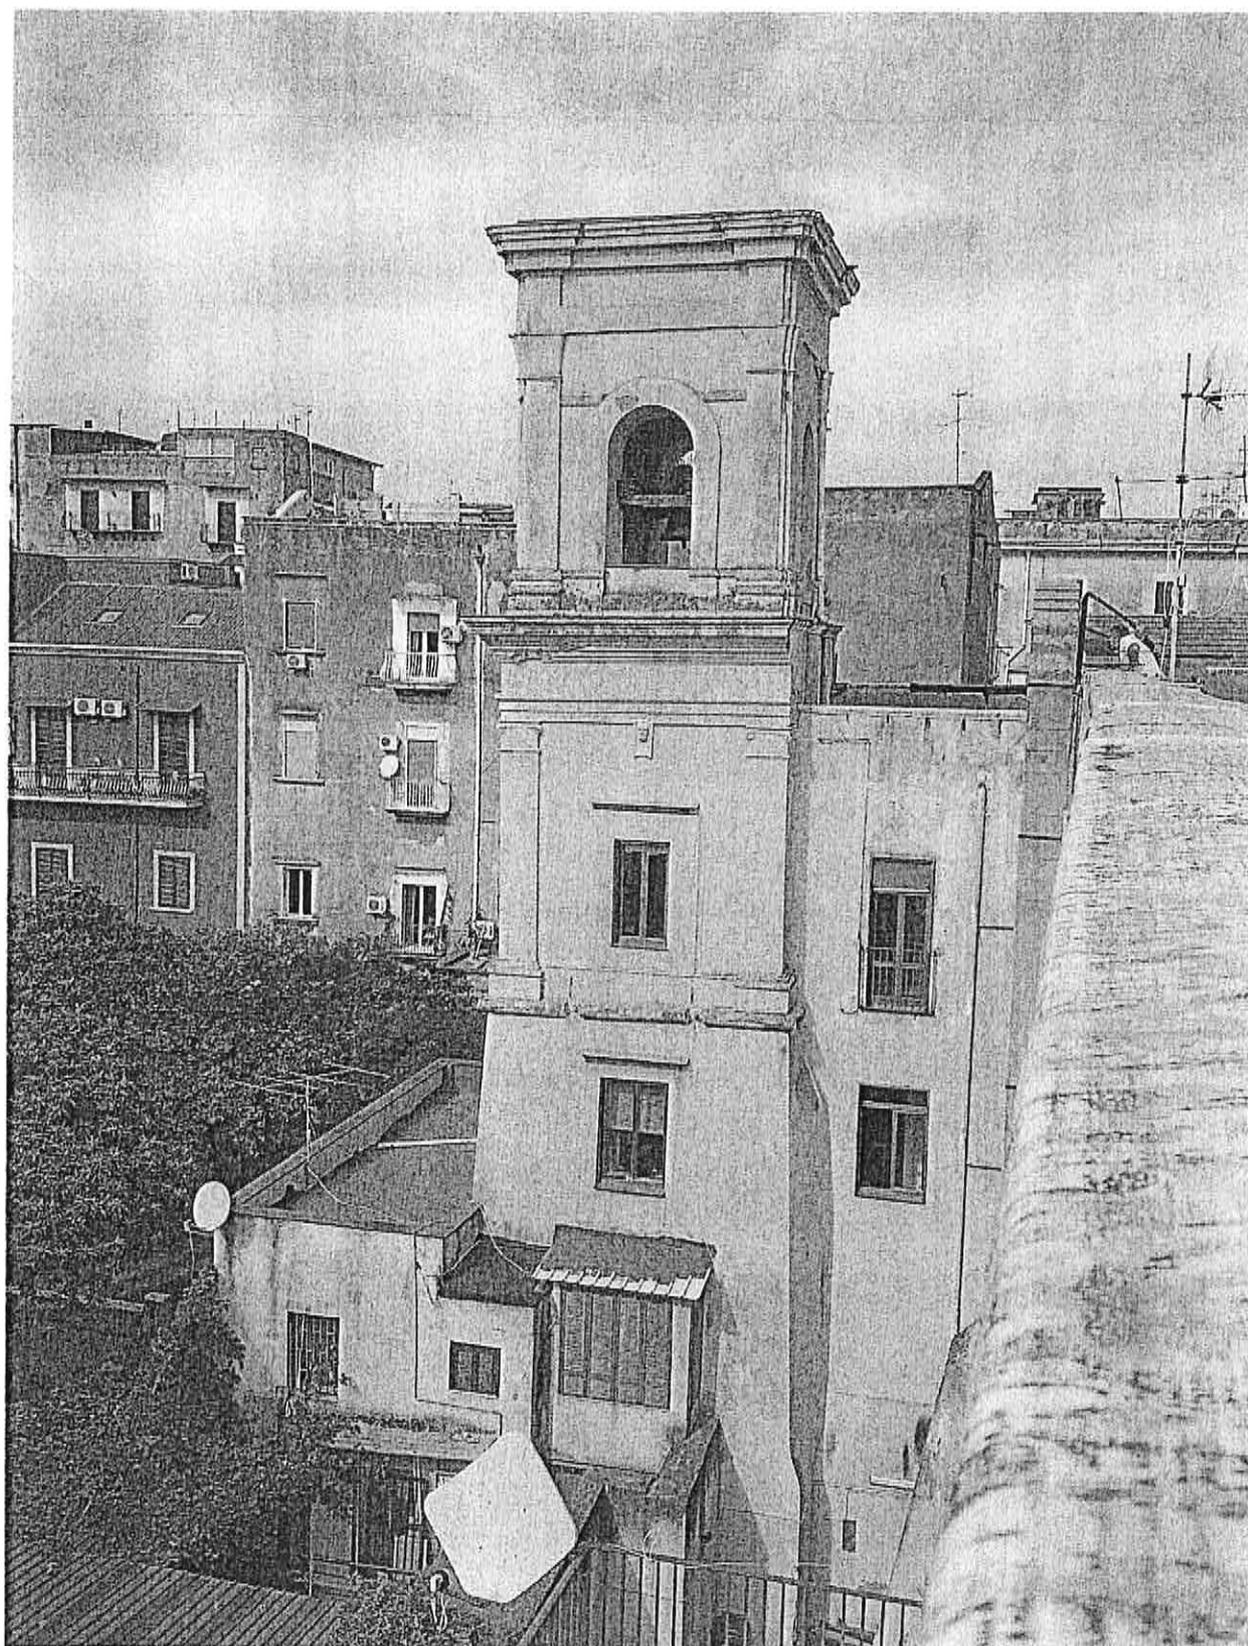
Foto 2 Veduta d'insieme del fronte sud del campanile prospiciente sul cortile della I.C. Fava-Gioia

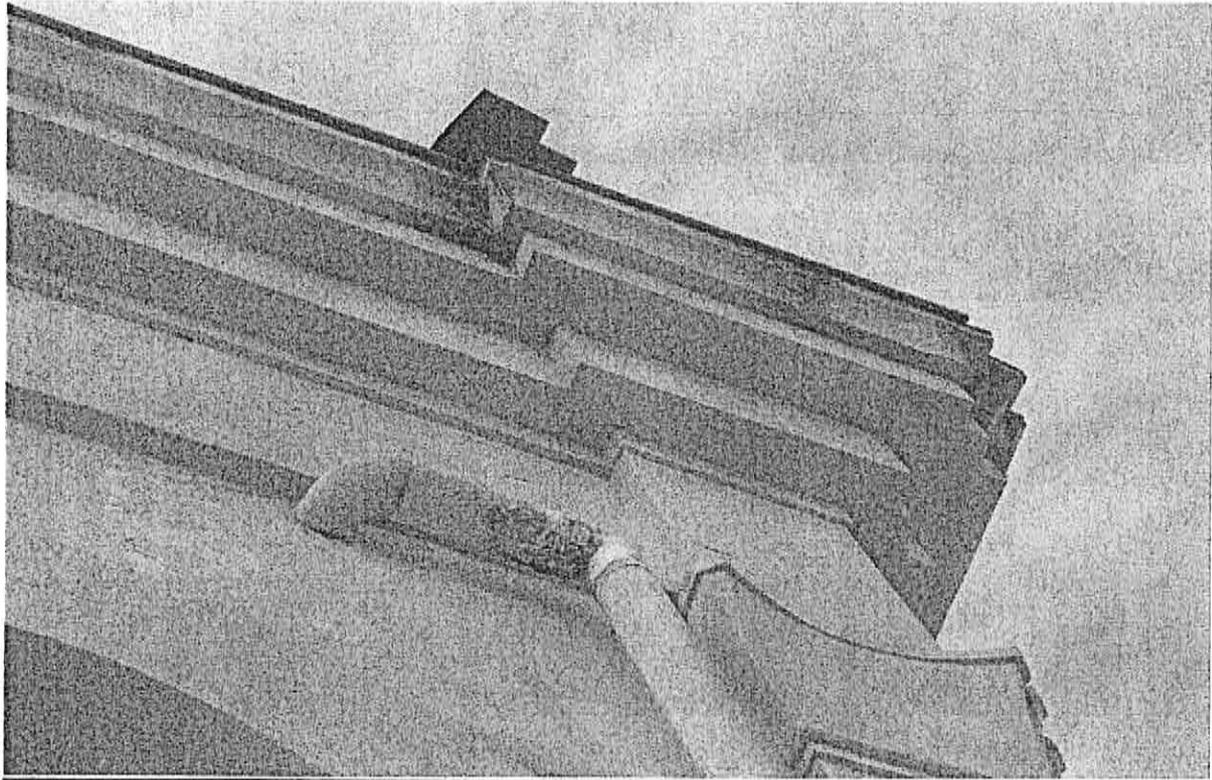
La copertura del campanile si presenta, complessivamente, deteriorata, a causa della obsolescenza e della carenza di manutenzione con la conseguente perdita della stabilità e dell'ancoraggio delle lastre di coronamento e con il degrado del manto impermeabilizzante dei muretti sommitali e del bacino di raccolta della acque posto al centro del campanile al di sopra della cella campanaria.

Foto 3 Lastra distaccatasi dal cornicione per il forte vento, per le cattive condizioni di conservazione della malta di allettamento e per la mancanza di adeguato manto impermeabile di protezione della sommità.

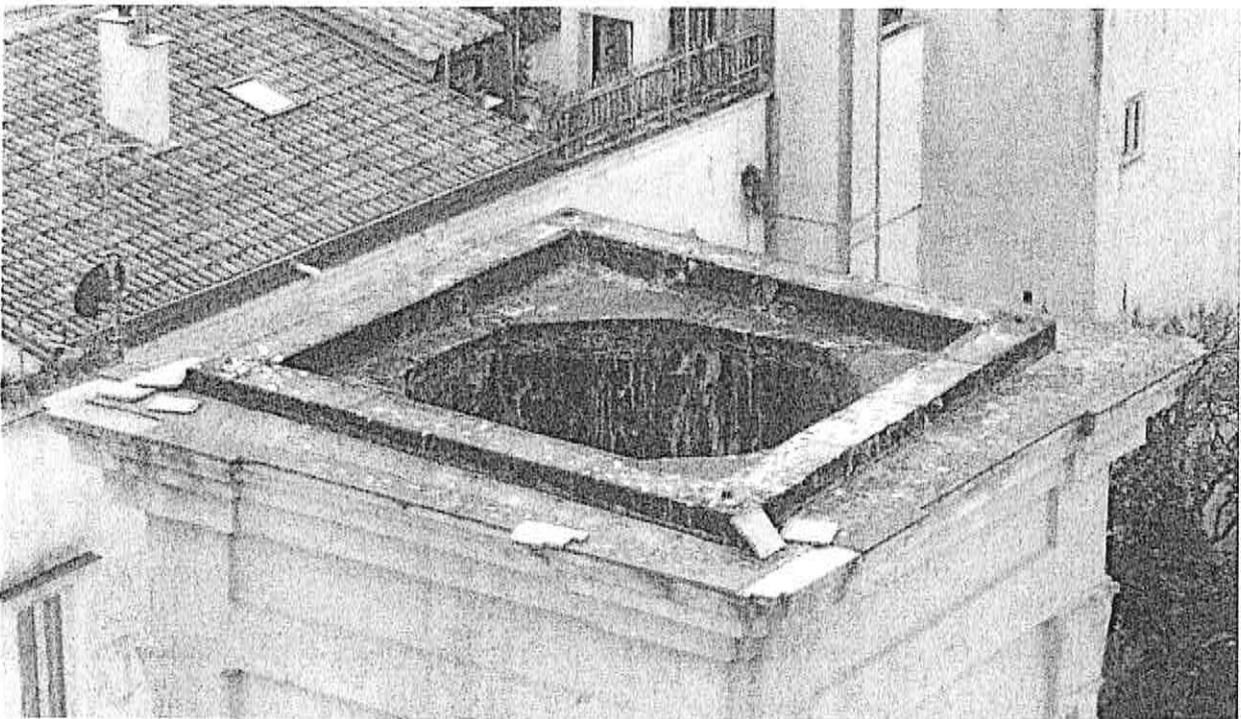
Foto 4. Copertura del campanile: è presente un vaso all'interno del quale si raccoglie l'acqua piovana che, attraverso un tubo discendente, viene sversata alla base del campanile.

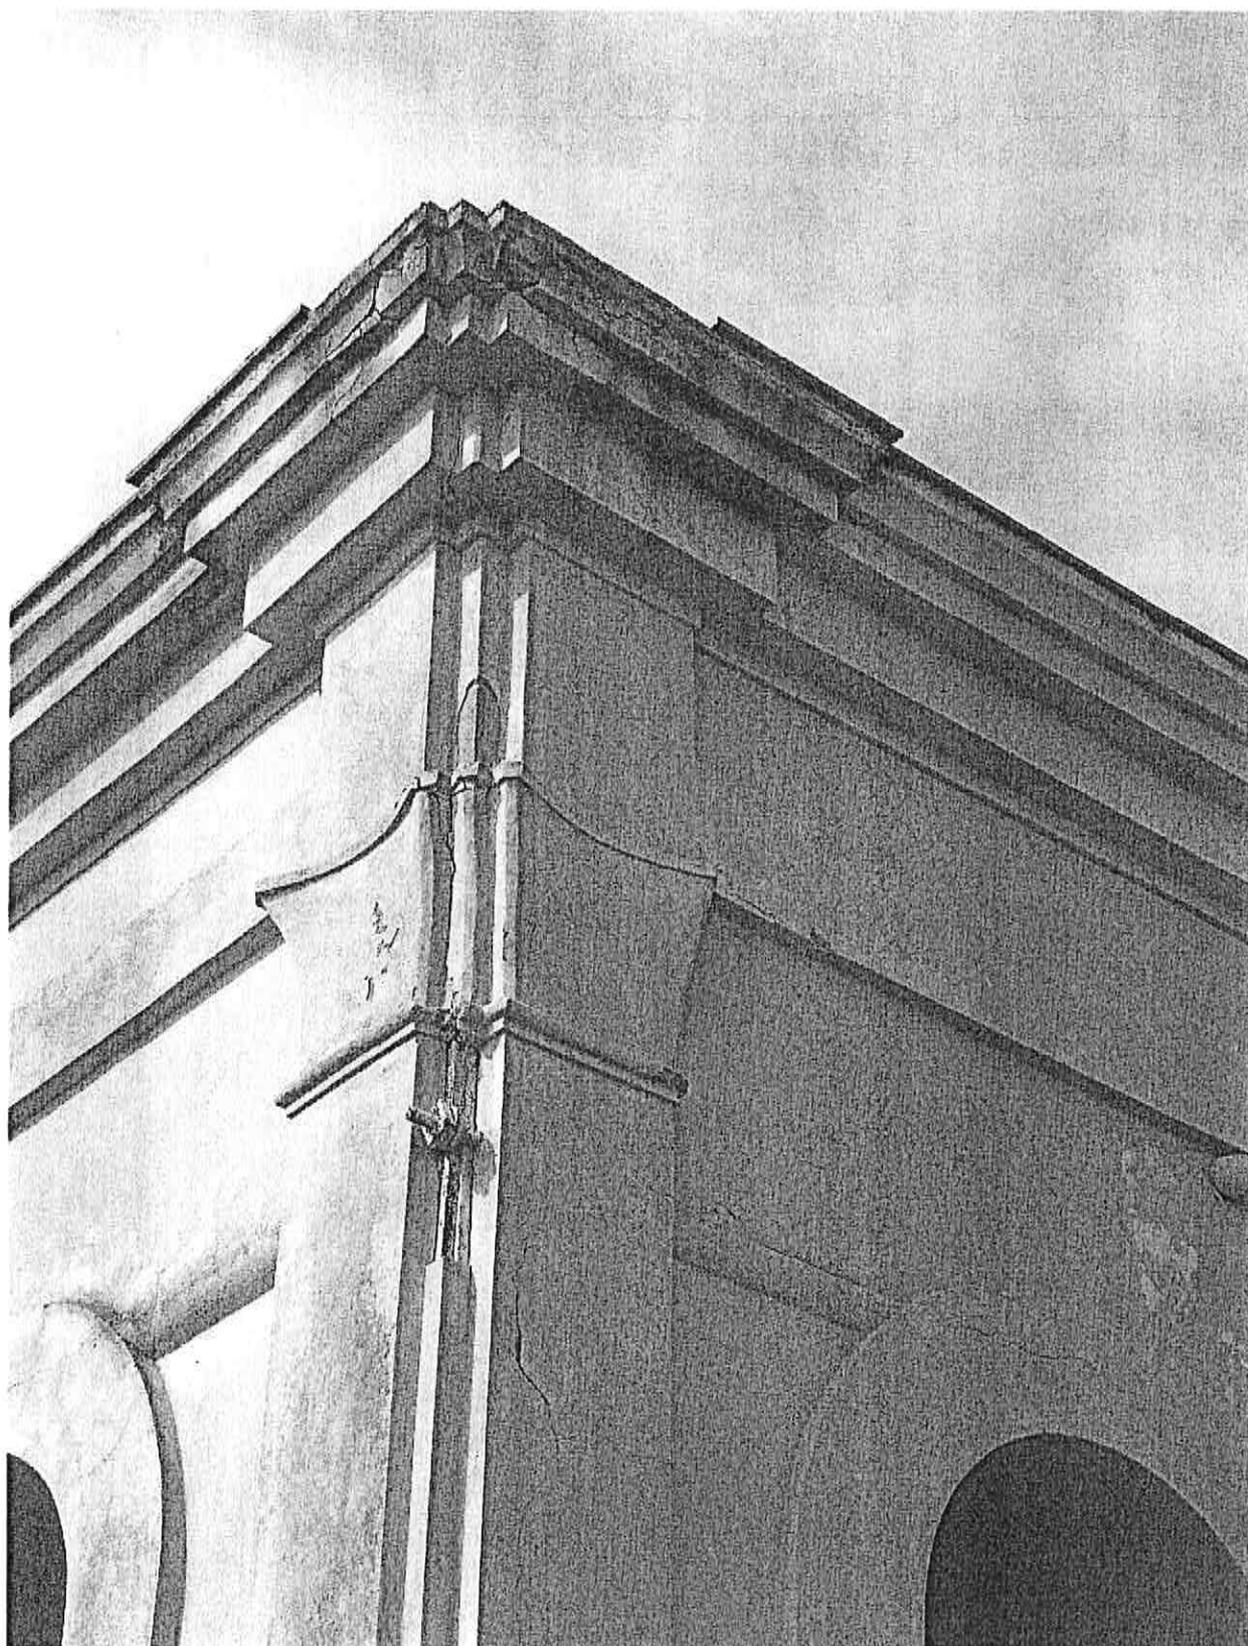
Il deterioramento della copertura del campanile ha comportato, inoltre, il degrado delle superfici ad essa sottostanti quali il cornicione sommitale e gli spigoli del campanile, al di sotto delle lastre distaccate, per cui si rilevano perdite di materiale, distacchi, fessurazioni degli intonaci e delle tinteggiature. Le condizioni generali risultano tali da ipotizzare un possibile aumento del rischio di ulteriori distacchi di lastre dalla copertura, di frammenti delle cornici e degli ornati, di intonaci dalle pareti, oltre alla perdita di tenuta delle altre lastre a causa delle lacune formatesi in corrispondenza di quelle alterate e mancanti.

Foto 5. Il cantonale sud-est, prospiciente sul cortile della Scuola Fava-Gioia, presenta lesioni e parti di intonaco in fase di distacco.

Per quanto riguarda la facciata est del campanile si dovrà procedere alla spicconatura delle parti di intonaco distaccate e non più recuperabili, alla revisione del cornicione sottogronda a stucco sagomato ed al fissaggio degli aggetti con apposite imperniature e quindi al ripristino delle cornici. Analogamente occorre intervenire sulle paraste poste ai cantonali sud-est e nord-est del campanile con la rimozione delle parti ammalorate ed il ripristino delle sagome e del modanato degli elementi aggettanti. Al fine di evitare ulteriori danneggiamenti alla facciata si ripristinerà inoltre lo scarico pluviale proveniente dalla copertura del campanile che attualmente manca della parte terminale, migliorandone il funzionamento.

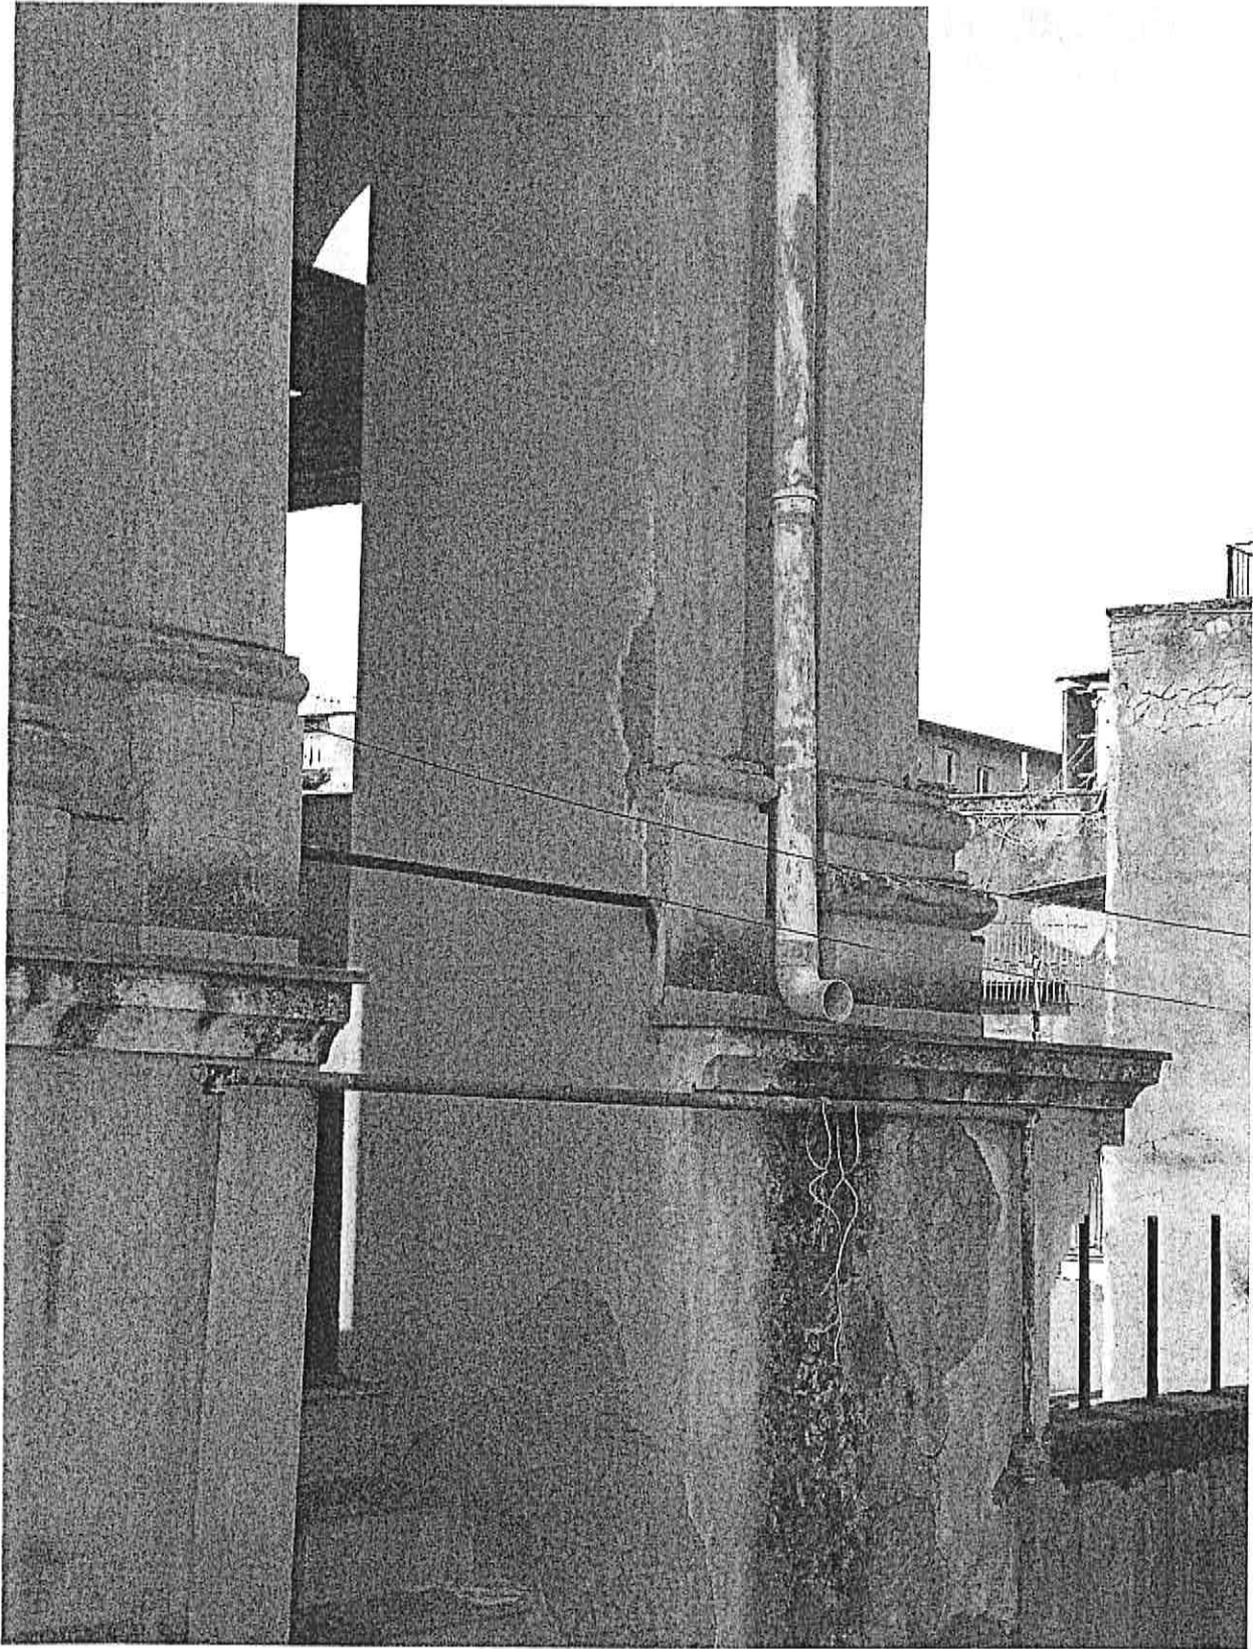
Foto 6. Lo sversamento dell'acqua, proveniente dalla copertura, sul basamento del campanile causa il deterioramento dell'intonaco.
