OGGETTO: Napoli – Chiesa di Sant’Aspreno ai Crociferi
Lavori di Somma Urgenza

Eliminazione del pericolo derivante dal pessimo stato delle impermeabilizzazioni
in copertura, nella Parrocchia di Sant’Aspreno ai Crociferi

RELAZIONE TECNICO-ILLUSTRATIVA

RELAZIONE FOTOGRAFICA

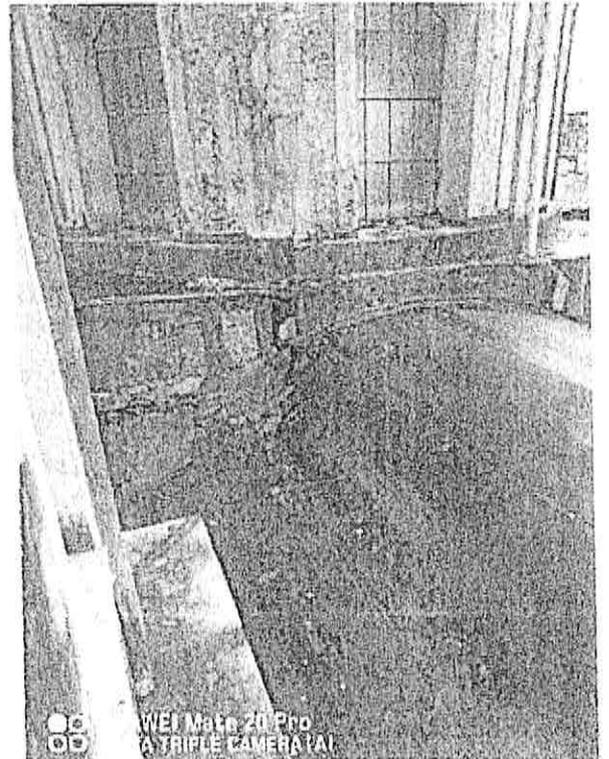
4_ Stato delle guaine

Lo stato di conservazione delle guaine risulta essere del tutto compromesso con evidenti sollevamenti delle stesse o assenza integrale e distaccata dal supporto. I risvolti laterali risultano essere distaccati dal supporto murario con conseguente diffusa presenza di vegetazione infestante ed imbibimento delle murature di perimetrazione. La vanella di confine con la proprietà oggetto di segnalazione risulta caratterizzata da un ampio stato di umidità e dalla presenza diffusa di muschi e erbe infestanti, causate, oltre che dalla difficoltà di manutenzione ordinaria, anche dalla cattiva regimentazione delle acque meteoriche;

1. Rifacimento del manto impermeabile delle coperture con revisione dei massetti di pendenza del sistema di displuvio delle acque piovane;
2. Pulizia e diserbo della vanella confinante con la proprietà privata;
3. Diserbo superiore del timpano, revisione delle copertine in lastre di ardesia e sigillatura delle soluzioni di continuità, fissaggio degli elementi sconnessi e pericolanti o in fase di caduta;
4. Restauro del tamburo e della cupola mediante immediata realizzazione di un ponteggio, spicconatura delle parti in pericolo di crollo e successivo consolidamento;
